PREVENTIVNO SNEMANJE OSTENJA KRIŽNEGA HODNIKA V CISTERCIJANSKEM SAMOSTANU V STIČNI

PREVENTIVE RECORDING OF THE INNER WALLS OF THE CLOISTER IN THE CISTERCIAN MONASTERY IN STIČNA

Irena Potočnik

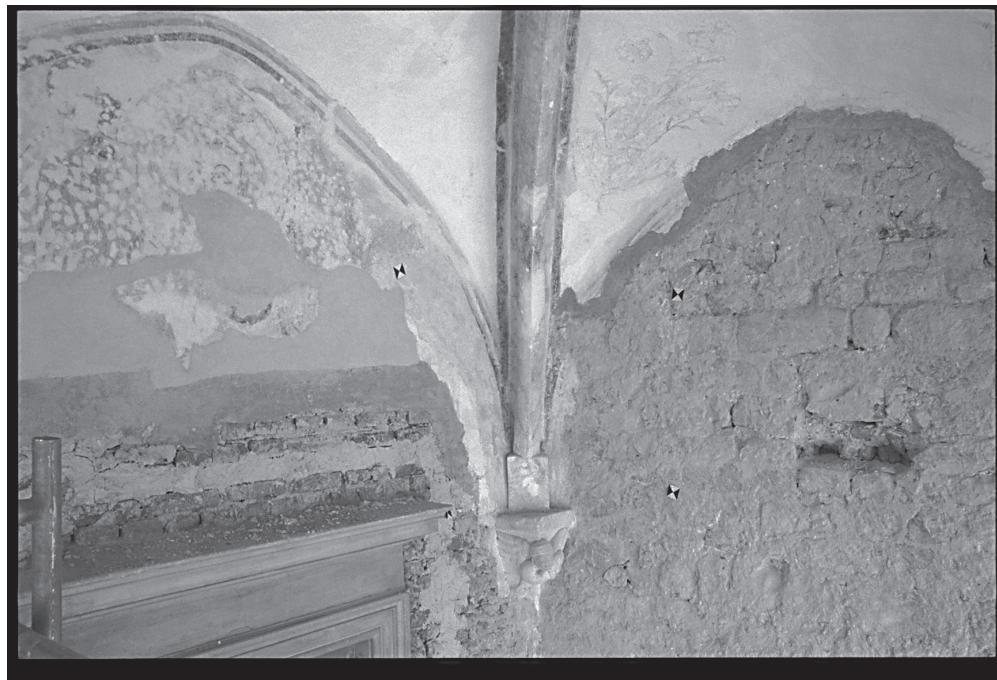
Slika 1: S fotografiranjem ostenja smo ohranili informacije, ki so pod ometi nedosegljive. Na sliki je posnetek stika dveh notranjih sten s stropom križnega hodnika in vsemi podrobnostmi "golega" zidu.

Cilj zaščitnega snemanja je bil ustvariti kar najpopolnejšo fotografsko dokumentacijo o ostenju križnega hodnika po odstranitvi starih ometov in pred nanosom novih. Omogoča nam dostop do informacij pod ometom, ki jih je kadar koli mogoče proučevati (slika 1).

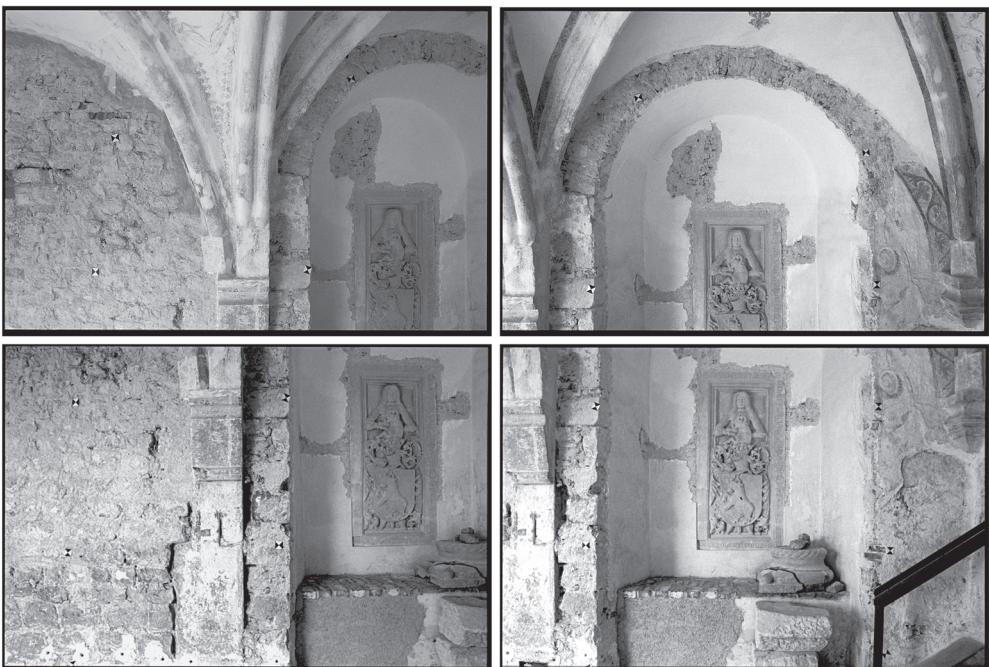
Slika 3: Fotografije pred nadaljnjim obdelavo so rezultat terenskega dela. Slikane so z vsebinskim preklopom tako v horizontalni kot tudi vertikalni smeri, posnete so bile zaporedno.

Da bi preprečila izgubo podatkov, sem fotografirala s 30 %-50 % vsebinskim preklopom (slika 3).

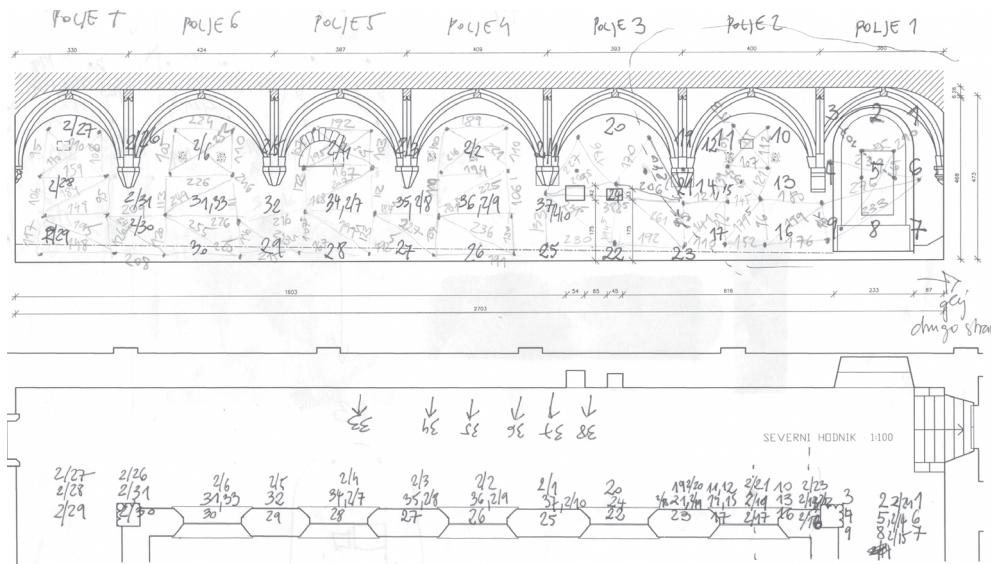
Slika 4: Skica snemanja vsebuje vse merske in tehnične podatke, potrebne za nadaljnje delo.

Skica snemanja (slika 4) je nepogrešljivi sestavni del dokumentacije, za njeno osnovo sem uporabila izris digitalnega načrta obstoječega stanja. Na skici so zabeleženi vsi merski in tehnični

podatki. Narejena je bila na terenu in je kasneje zaradi možnosti napak ne bom(o) spremnjala(i) ali popravljala(i).

V Stični sem za skico snemanja uporabila vnaprej pripravljen izpis poprej izdelanega arhitekturnega posnetka stanja križnega hodnika, podatke bi lahko vnašali tudi na poprej izdelano fotografijo. V načrtu sem označila stojišča pri fotografiranju za posamezne posnetke in vrisala vse merske podatke. Skicirala sem lego oslonilnih točk, ki so bile pred fotografiranjem pritrjene na steno. Razdalje med njimi sem odmerila ročno in jih vnesla v načrt križnega hodnika.

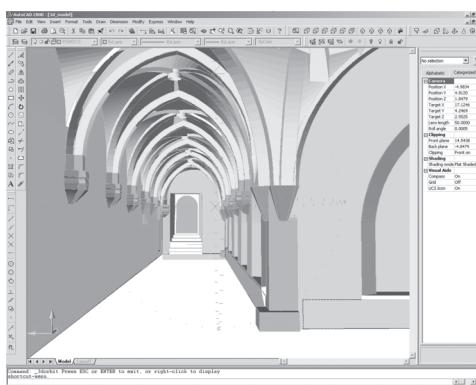
Slika 5: Geolocirani 3D-model nam služi kot osnova za nadgradnjo arhitekturnega posnetka s kasneje pridobljenimi vsebinami.

Na ortofoto mozaiku, ki ga je mogoče izdelati s pridobljenimi podatki, je možno razdalje med točkami odmeriti, načrt pa vnesti v tridimenzionalni model (slika 5) križnega hodnika (Geodetski inštitut Slovenije, 2000) in dobiti virtualizirani⁶ model prostora križnega hodnika pred nanosom ometov. Dokumentacija te vrste je zanimiva za študijske in promocijske namene.

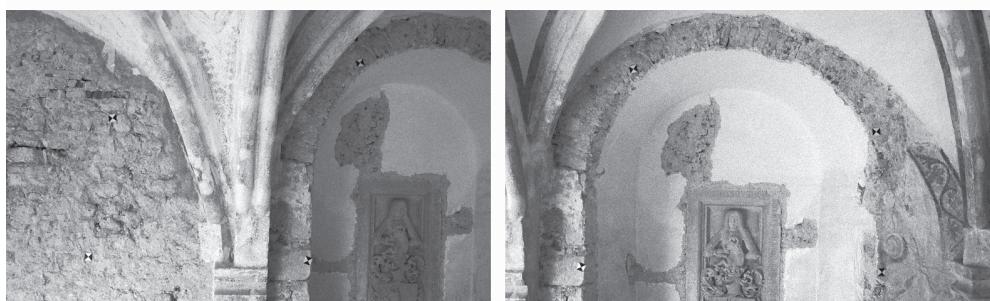
Slika 6: Fotografije s pomočjo programa Modifoto in koordinatami oslonilnih točk razpačimo.

Na terenu posnete diapositive sem pregledala in uredila. Posnetke, ki tvorijo bazo podatkov za eno izmed osmih sten, sem z optičnim čitalcem pretvorila v digitalno obliko. Fotografije z visoko geometrično ločljivostjo⁷ so bile tako pripravljene za nadaljnjo digitalno obdelavo. S programskim paketom Modifoto (Grigillo, 2003), ki iz znanih koordinat oslonilnih točk izračuna transformacijske parametre projektivne transformacije, sem fotografije razpačila⁸ (slika 6).

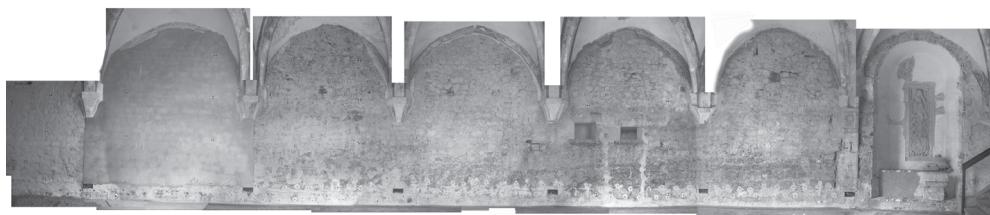
Slika 7: Mozaik, sestavljen iz posameznih razpačenih fotografij, je pripravljen za nadaljnjo obdelavo. V tej fazi izberemo pot interpretacije.

Iz tako pripravljenih fotografij sem v programu za obdelavo fotografij Adobe Photoshop z združevanjem istih oslonilnih točk na različnih fotografijah izdelala fotomozaik (slika 7).

Sledila je faza odstranjevanja elementov, ki glede na steno niso v isti ravnini. Digitalno sem izbrisala dele stropa z rebri med vsemi konzolami in notranjost niše v prvem, vzhodnem polju stene. Severna stena ima sedem polj, ki so omejena s konzolami, končni dve, vzhodno in zahodno, pa se zaključita v kotu hodnika. Podatki so na filmu ohranjeni in jih lahko kadar koli preučimo. Ker je tako pripravljen mozaik metričen, ga lahko uvozimo v vektorski program, kjer ga nadalje obdelujemo – merimo, kotiramo, pripravimo načrt rekonstrukcije, vrišemo analize predmeta ...

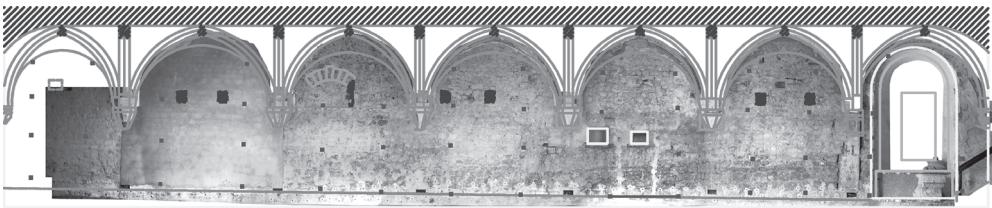
Slika 8: Združena digitalna ortogonalna fotografija in arhitekturni načrt se dopolnjujeta.

DOF severne stene sem uvozila v pri nas najbolj razširjen vektorski program AutoCAD, kjer sem ga združila z že obstoječim vektorskim načrtom (slika 8).

Vizualna primerjava metričnih podatkov na fotomozaiku (DOF) in podatkov na arhitekturnem načrtu, izdelanem na podlagi ročnih meritev, je pokazala visoko stopnjo ujemanja. Dobljeni rezultat je zanesljiv pokazatelj, da se metodi ustrezno dopolnjujeta.
